# Asbestinventarisatetest

Vijfkampstraat 24/002, 2020 Antwerpen

Attestnummer : 20231005-000368.001

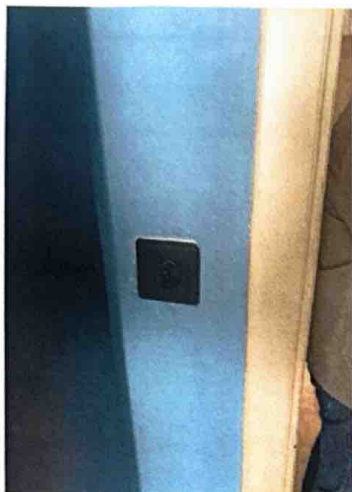
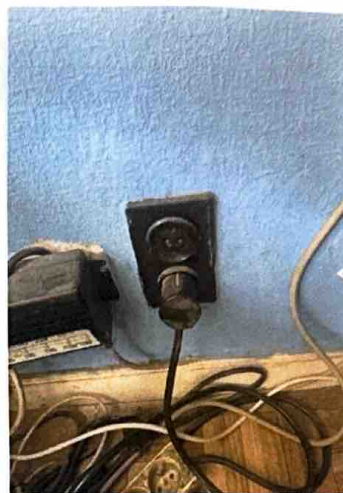
## Fiche 1: elektrisch materiaal in bakeliet

| Eindbeoordeling materiaalarisico | Laag materiaalarisico en/of verlaagde kans op vezelvrijgave |

| Toestand van het materiaal | Licht beschadigd, licht verweerd. Intact materiaal type Pical – asbestboard of categorie III 'gebondenheid' |

| Beschrijving | elektrisch materiaal in bakeliet |
| Asbestmateriaal | Plaat, paneel, tablet - Type Bakeliet |

- Zorg voor een veilig beheer. Vermijd het beschadigen van het asbestmateriaal. Controleer de toestand jaarlijks op wijzigingen.
- Zorg voor een veilig beheer en verwijder dit asbestmateriaal wanneer het bij werken eenvoudig bereikbaar wordt. Controleer de toestand jaarlijks op wijzigingen.

- Eenvoudige handelingen: enkel door erkend asbestverwijderaar kan eenvoudig veranderd worden door het schakelmateriaal los te schroeven

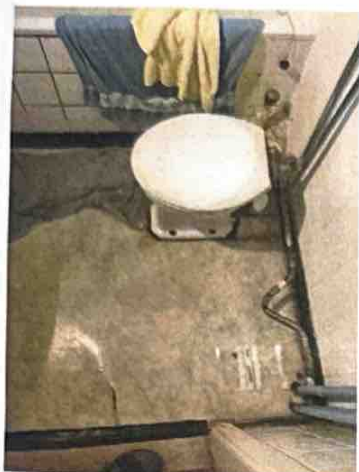
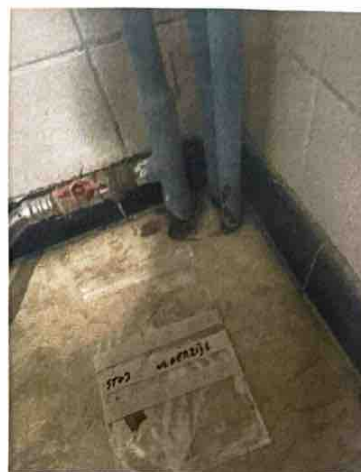
## Fiche 2: vloerzijl

Geen asbest

| # | Type | Referentie | Resultaat |
|---|---|---|---|
| 2.1 | Puntmonster | st03 | Geen asbest |

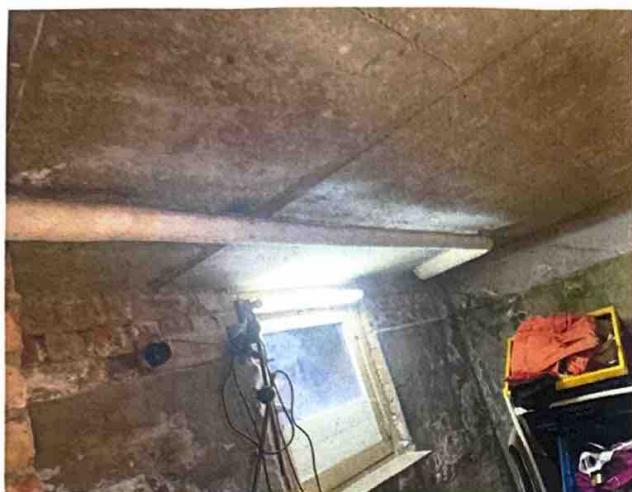
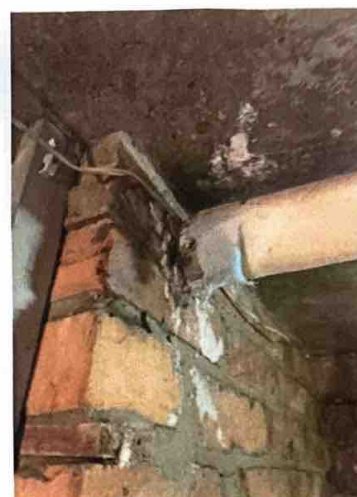
## Fiche 4: isolatie verwarmingsbuizen

Geen asbest

| # | Type | Referentie | Resultaat |
|---|---|---|---|
| 4.1 | Puntmonster | st04 | Geen asbest |
